LAUDO DE AVALIAÇÃO DE IMÓVEL

SOLICITANTE: PREFEITURA MUNICIPAL DE BOM LUGAR

OBJETO: Imóvel situado na Rua Manoel Severo, S/Nº, Centro – Bom Lugar - MA.

OBJETIVO: Determinação do atual valor de locação.

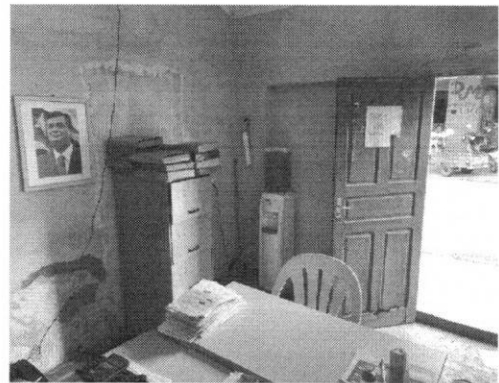
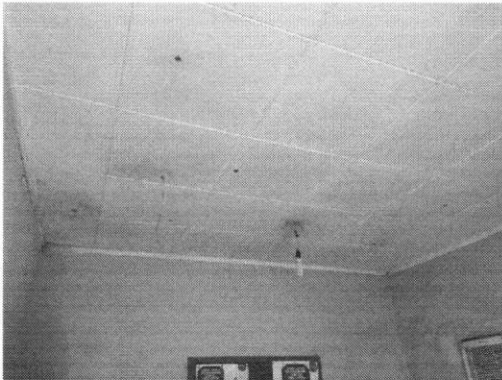
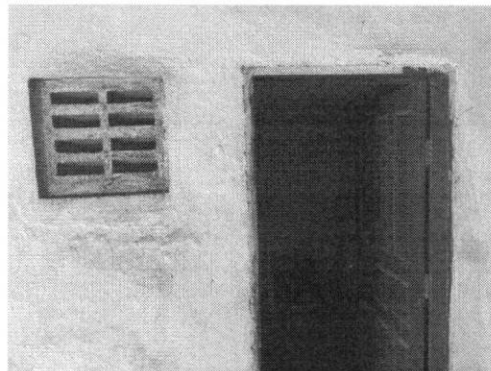
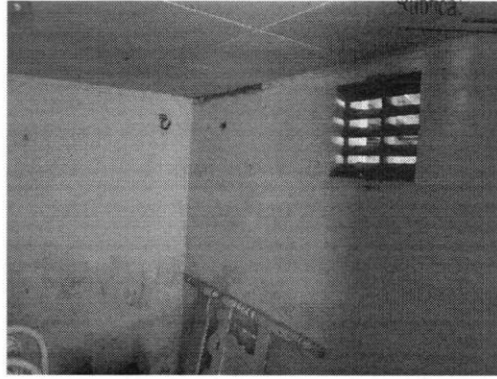
FOTOGRAFIAS

Trata-se de um prédio posicionado com vista frontal para a Rua do Manoel Severo, S/Nº, composto de terraço coberto, garagem coberta, escritório, cozinha, banheiro. Todos os

cômodos internos e o terraço coberto possuem piso em cimento queimado, ambos em bom estado de conservação. As paredes são rebocadas e pintadas com tinta plástica PVA, necessitando recuperação em alguns pontos. O banheiro possui azulejos até 1,80 m de altura, em bom estado de conservação. As portas externas e internas são do tipo madeira maciça pintadas e recém-trocadas. A cobertura é composta por telha cerâmica e estrutura de madeira. O estado de conservação e aspecto geral é considerado bom.

As paredes são de alvenaria do tipo cerâmica e instalação elétrica recentemente revisada. O forro da edificação é constituído de forro de gesso.

Observa-se ser uma edificação com média idade, onde observou-se que alguns aspectos de conservação e manutenção apresentam-se com a necessidade reparos para revitalização.

A construção tem aproximadamente 15 anos. A fachada apresenta pintura PVA, com portão de ferro, porta de entrada para a recepção tipo madeira maciça de cor marrom.
